**สถานการณ์คุณภาพน้ำในแม่น้ำสาละวินและลำน้ำสาขา  
และผลกระทบกรณีปัญหาสารปนเปื้อนเกินค่ามาตรฐาน ครั้งที่ 2**

**1. จุดตรวจวัดคุณภาพสิ่งแวดล้อม**

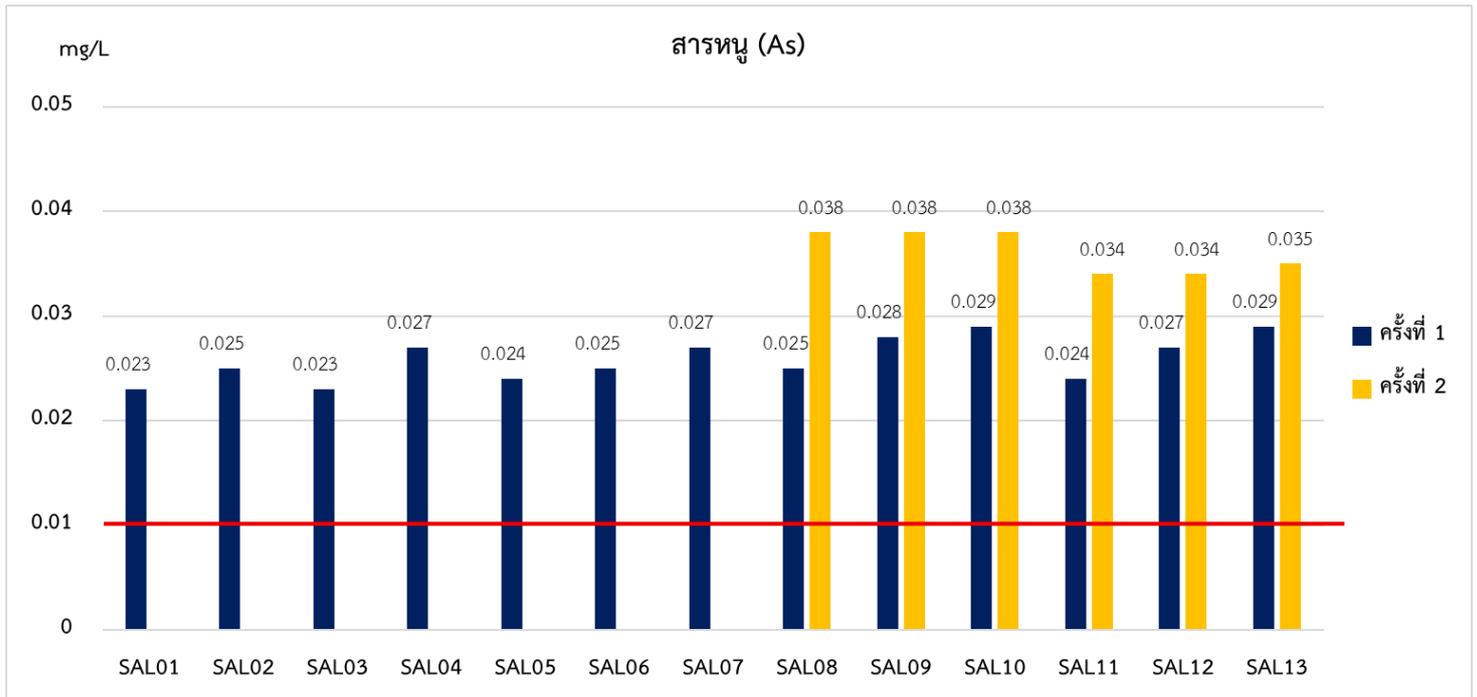
- สารหนู (As) ผลการตรวจครั้งที่ 1 มีค่าเกินมาตรฐานคุณภาพน้ำในแหล่งน้ำผิวดิน ตั้งแต่บริเวณผาตั้ง ชายแดนไทย-เมียนมาร์ ต.แม่คง อ.แม่สะเรียง จ.แม่ฮ่องสอน จนถึงบริเวณบ้านสบเมย ม.4 ต.แม่สามแลบ อ.สบเมย จ.แม่ฮ่องสอน (SAL01 – SAL13) ในทุกจุดตรวจวัด โดยมีค่าอยู่ในช่วง 0.023 – 0.029 มก./ล. และผลการตรวจครั้งที่ 2 พบว่า มีค่าเกินมาตรฐานคุณภาพน้ำในแหล่งน้ำผิวดิน ตั้งแต่บริเวณบ้านท่าต่าฝั่ง ต.แม่ยวม อ.แม่สะเรียง จ.แม่ฮ่องสอน จนถึงบริเวณบ้านสบเมย ม.4 ต.แม่สามแลบ อ.สบเมย จ.แม่ฮ่องสอน (SAL08 – SAL13) ในทุกจุดตรวจวัด โดยมีค่าอยู่ในช่วง 0.034 – 0.038 มก./ล.

**รูปที่ 3** สารหนู (มก./ล.) ในแม่น้ำสาละวินระหว่างเดือนพฤศจิกายน 2568 และเดือนมกราคม 2569 และเส้นสีแดงแสดงระดับสารหนูตามมาตรฐานคุณภาพน้ำในแหล่งน้ำผิวดิน (0.01 มก./ล.)

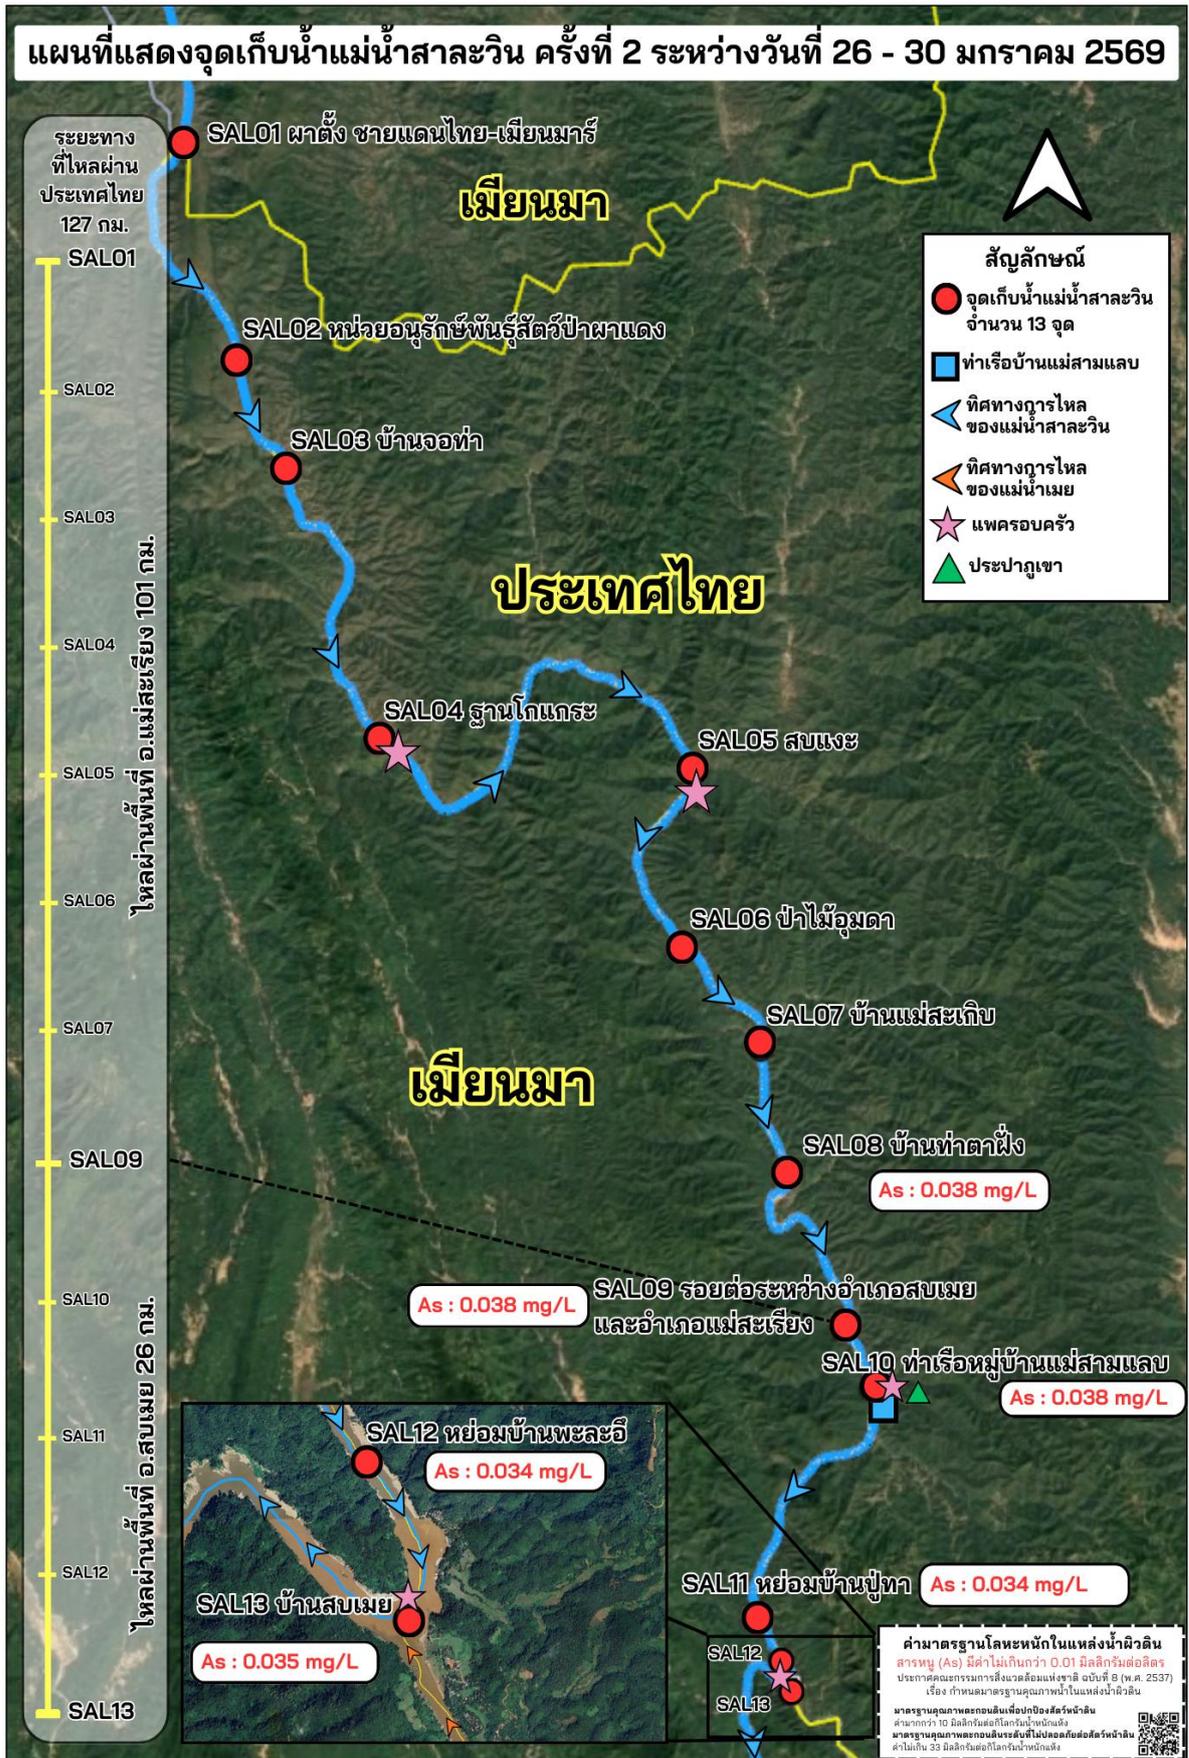
รูปที่ 4 ผลการตรวจวัดคุณภาพน้ำในแม่น้ำสาละวิน ครั้งที่ 2

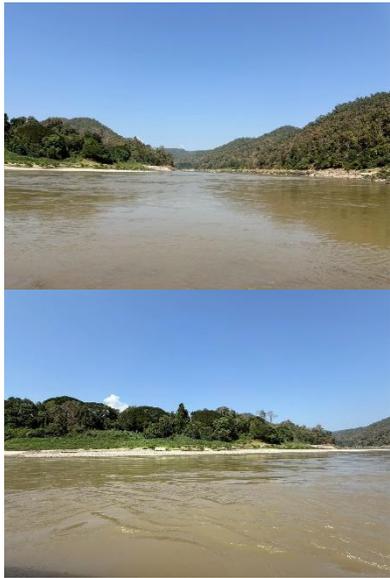
จุดเก็บ	แม่น้ำ	บริเวณ/พิกัด	รูปภาพ	สภาพทั่วไป
SAL08	แม่น้ำ สาละวิน	บ้านท่าตาฝั่ง ต.แม่ยวม อ.แม่สะเรียง จ.แม่ฮ่องสอน  พิกัด 18.089293, 97.689715

-น้ำมีสีน้ำตาลอ่อน -น้ำไหลค่อนข้างเร็ว -พื้นที่โดยรอบเป็น ป่าละเมาะ และเป็น แหล่งชุมชน
SAL09	แม่น้ำ สาละวิน	รอยต่อระหว่างพื้นที่ อำเภอสบเมย-อำเภอ แม่สะเรียง  พิกัด 18.013161, 97.721088

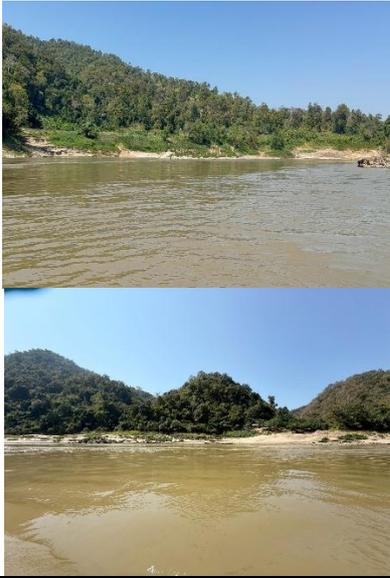
-น้ำมีสีน้ำตาลอ่อน -น้ำไหลค่อนข้างเร็ว -พื้นที่โดยรอบเป็น ป่าละเมาะ และพื้นที่ เกษตร

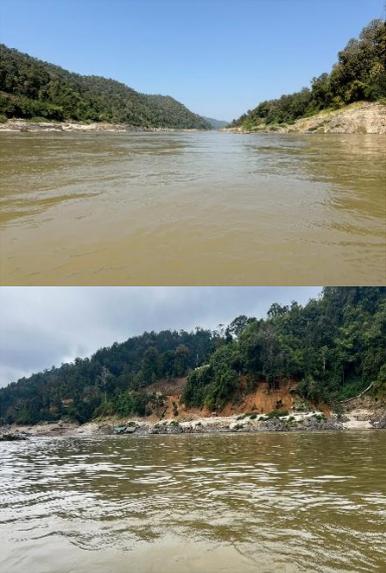
จุดเก็บ	แม่น้ำ	บริเวณ/พิกัด	รูปภาพ	สภาพทั่วไป
SAL10	แม่น้ำ สาละวิน	ท่าเรือบ้านแม่สามแลบ ต.แม่สามแลบ อ.สบเมย จ.แม่ฮ่องสอน  <b>พิกัด</b> 17.983071, 97.736594

-น้ำมีสีน้ำตาลอ่อน -น้ำไหลค่อนข้างเร็ว -พื้นที่โดยรอบเป็น ป่าละเมาะ และเป็น แหล่งชุมชน -ท่าเรือ -พบเศษขยะ เศษไม้ ลอยบริเวณลำน้ำ
SAL11	แม่น้ำ สาละวิน	หย่อมบ้านปู่ทา ม.6 ต.แม่สามแลบ อ.สบเมย จ.แม่ฮ่องสอน  <b>พิกัด</b> 17.868440, 97.675744

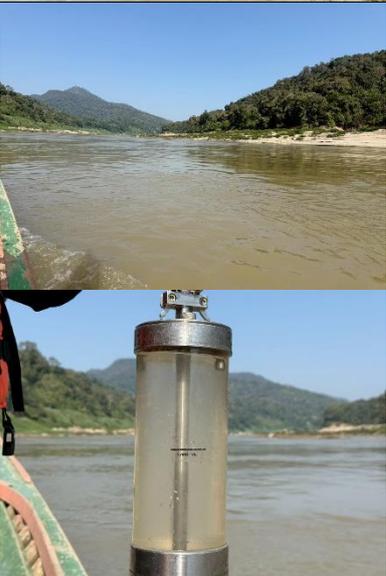
-น้ำมีสีน้ำตาลอ่อน -น้ำไหลค่อนข้างเร็ว -พื้นที่โดยรอบเป็น ป่าละเมาะ และเป็น แหล่งชุมชน
SAL12	แม่น้ำ สาละวิน	หย่อมบ้านพะละอี ม.4 ต.แม่สามแลบ อ.สบเมย จ.แม่ฮ่องสอน  <b>พิกัด</b> 17.848270, 97.687782

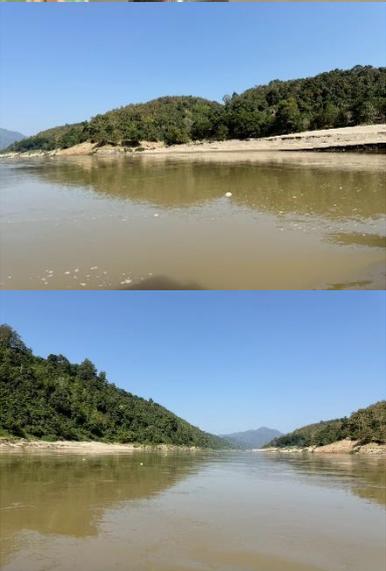
-น้ำมีสีน้ำตาลอ่อน -น้ำไหลค่อนข้างเร็ว -พื้นที่โดยรอบเป็น ป่าละเมาะ

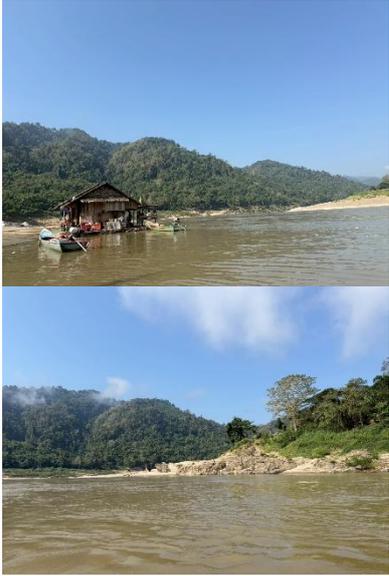
จุดเก็บ	แม่น้ำ	บริเวณ/พิกัด	รูปภาพ	สภาพทั่วไป
SAL13	แม่น้ำ สาละวิน	บ้านสบเมย ม.4 ต.แม่สามแลบ อ.สบเมย จ.แม่ฮ่องสอน  <b>พิกัด</b> 17.833104, 97.692857

-น้ำมีสีน้ำตาลอ่อน -น้ำไหลค่อนข้างเร็ว -พื้นที่โดยรอบเป็น ป่าละเมาะ และเป็น แหล่งชุมชน มีแพ 3 หลัง -มีขยะ
SAM01	แม่น้ำ สามแลบ	แม่น้ำสามแลบ ต.แม่สามแลบ อ.สบเมย จ.แม่ฮ่องสอน  <b>พิกัด</b> 17.982537, 97.744861

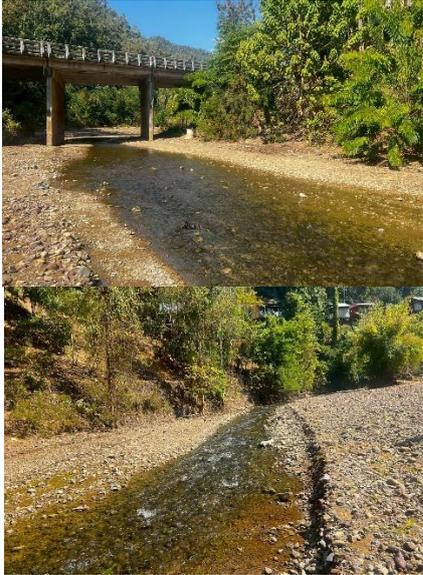
-น้ำมีสีใส -น้ำไหลค่อนข้างเร็ว -พื้นที่โดยรอบเป็น ป่าละเมาะ และเป็น แหล่งชุมชน -มีสาหร่ายพอประมาณ

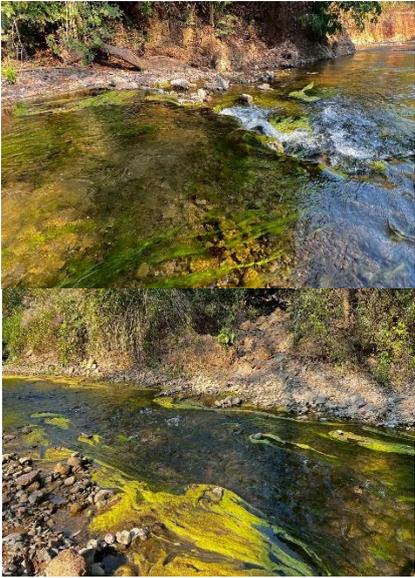
จุดเก็บ	แม่น้ำ	บริเวณ/พิกัด	รูปภาพ	สภาพทั่วไป
POR01	แม่น้ำแม่ป่อ	ห้วยอมบ้านแม่แวน ต.แม่ยวม อ.แม่สะเรียง จ.แม่ฮ่องสอน  <b>พิกัด</b> 18.019560, 97.728781

-น้ำมีสีใส -น้ำไหลช้า -พื้นที่โดยรอบเป็นป่าละเมาะ -มีสาหร่ายพอประมาณ
KON01	แม่น้ำกองคา	บ้านท่าตาฝั่ง อ.แม่สะเรียง จ.แม่ฮ่องสอน  <b>พิกัด</b> 18.077848, 97.694047

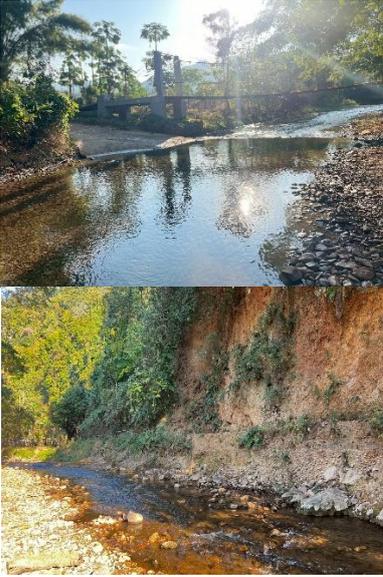
-น้ำมีสีใส -น้ำไหลช้า -พื้นที่โดยรอบเป็นป่าละเมาะ และเกษตรกรรม และปศุสัตว์

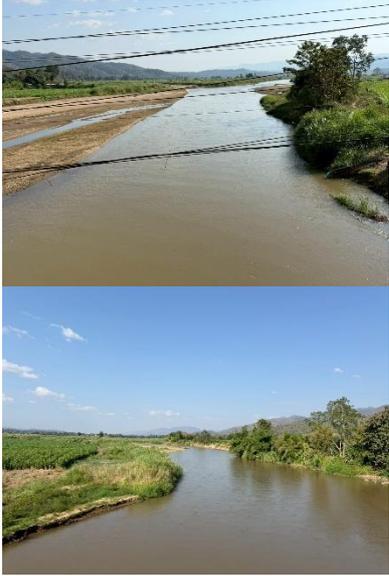
จุดเก็บ	แม่น้ำ	บริเวณ/พิกัด	รูปภาพ	สภาพทั่วไป
YUA01	แม่น้ำ ยวม	สะพานกรมทางหลวง ชนบท บ้านคอนฝิ่ง - บ้านห้วยสิงห์ ต.แม่คะตวน อ.สบเมย จ.แม่ฮ่องสอน  พิกัด 18.063772, 97.926225

-น้ำมีสีเขียวอ่อน -น้ำไหลค่อนข้างเร็ว -พื้นที่โดยรอบเป็น ป่าละเมาะ เกษตรกรรม และเป็นแหล่งชุมชน
PY01.1	แม่น้ำ ปาย	จุดผ่อนปรนบ้านน้ำ เพียงดิน ต.ผาบ่อง อ.เมือง จ.แม่ฮ่องสอน 19.224048, 97.861537

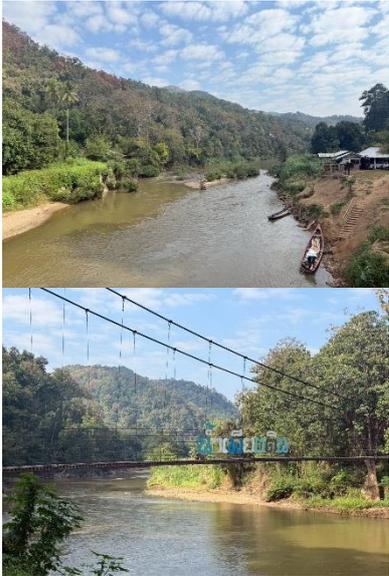
-น้ำมีสีเขียวอ่อน -น้ำไหลค่อนข้างเร็ว -พื้นที่โดยรอบเป็น ป่าละเมาะ เกษตรกรรม และเป็นแหล่งชุมชน
